**RAPPORT D'ENQUÊTE SUR UN ACCIDENT FERROVIAIRE**  
**R99H0009**

**COLLISION À UN PASSAGE À NIVEAU**

**VIA RAIL CANADA INC.**

**14 JUILLET 1999**

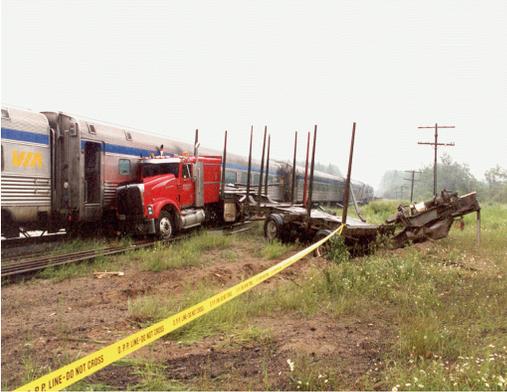
Comme la route et le passage à niveau étaient cahoteux, le conducteur roulait lentement (à environ 15 km/h). Il y avait un panneau d'arrêt à droite de la route, à environ 3 m avant le passage à niveau. Le conducteur était au courant de la présence du panneau et savait qu'il devait faire un arrêt. Le conducteur a choisi de ne pas immobiliser le camion au panneau d'arrêt, croyant qu'il pourrait s'arrêter s'il voyait un train approcher; d'ailleurs, il n'arrêtait jamais à ce passage à niveau. Le conducteur a indiqué qu'à ce moment, il a regardé dans les deux directions et n'a vu ni entendu aucun train. Le conducteur a déclaré qu'une fois engagé sur le passage à niveau, il a regardé de nouveau dans les deux directions et n'a encore ni vu ni entendu aucun train. Quelques secondes plus tard, quand le VIA 2 a heurté la remorque à 15,85 m de l'avant du camion et à 14,02 m de l'endroit où se trouvait le conducteur, le camion a été projeté vers l'est et a pivoté, entrant en collision avec la première voiture placée derrière les trois locomotives. Le camion s'est immobilisé contre la septième voiture (voir les figures 1 et 2).

Figure 1 — Position finale du camion et dommages causés à la remorque

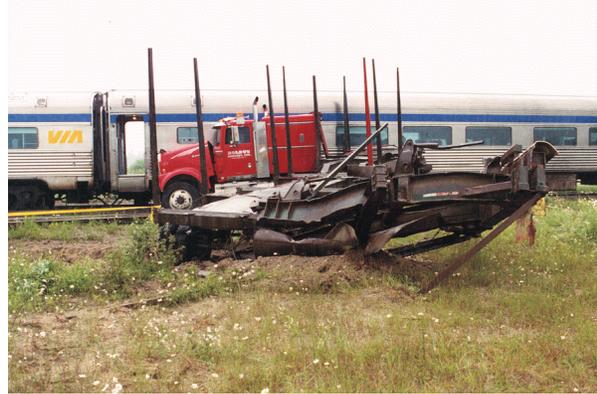
Figure 2 — Dommages causés à la remorque

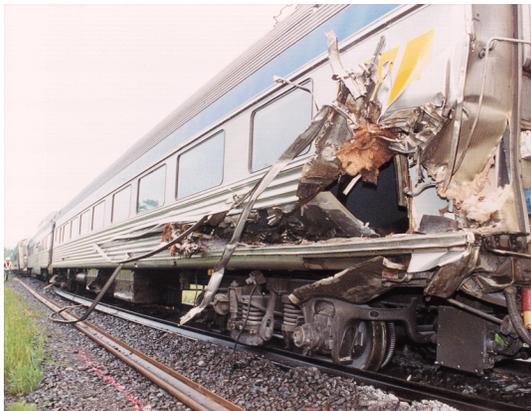
La première voiture placée derrière les locomotives (8118) a subi de lourds dommages à l'angle avant, du côté sud (voir les figures 3 et 4). L'intérieur de la voiture a aussi été endommagé (trois rangées de fauteuils ont été arrachées de leurs ancrages dans le plancher, le plancher, le radiateur de chauffage et le porte-bagages supérieur ont été endommagés et le compartiment à bagages et l'armoire de rangement aménagés au bout de la voiture ont été détruits). La boîte de jonction et des câbles électriques ont aussi été endommagés.

Figure 3 — Dommages causés à l'extérieur par l'angle du tracteur à semi-remorque après le pivotement

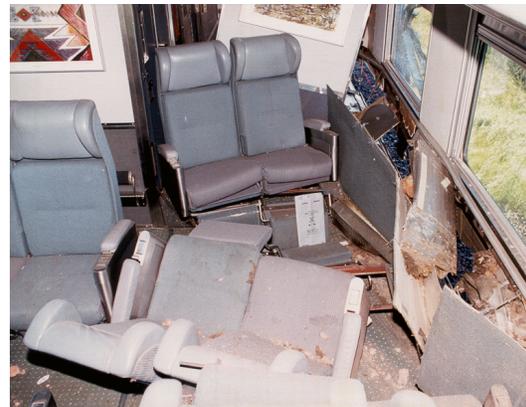
Figure 4 — Dommages causés à l'intérieur par le même impact

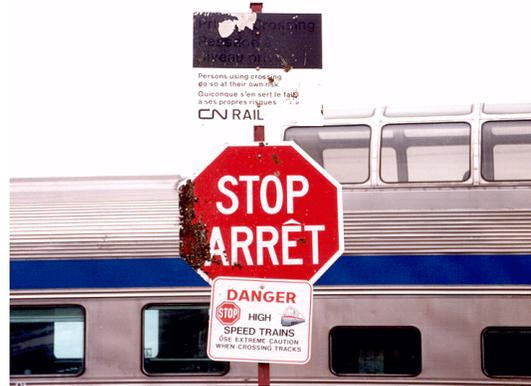
Le passage à niveau Becker était un passage à niveau privé appartenant à la Donahue, où un chemin de gravier croisait la voie ferrée au point milliaire 290,5. Au passage à niveau Becker, il y avait des panneaux indiquant « maximum 30 km/h », des panneaux d'arrêt et des panneaux d'avertissement additionnels indiquant « Danger High Speed Trains » (Danger — trains rapides) sur les deux voies d'accès (voir la figure 6). La route était en alignement et était plane.

Figure 6 — Panneaux d'avertissement installés au passage à niveau Becker

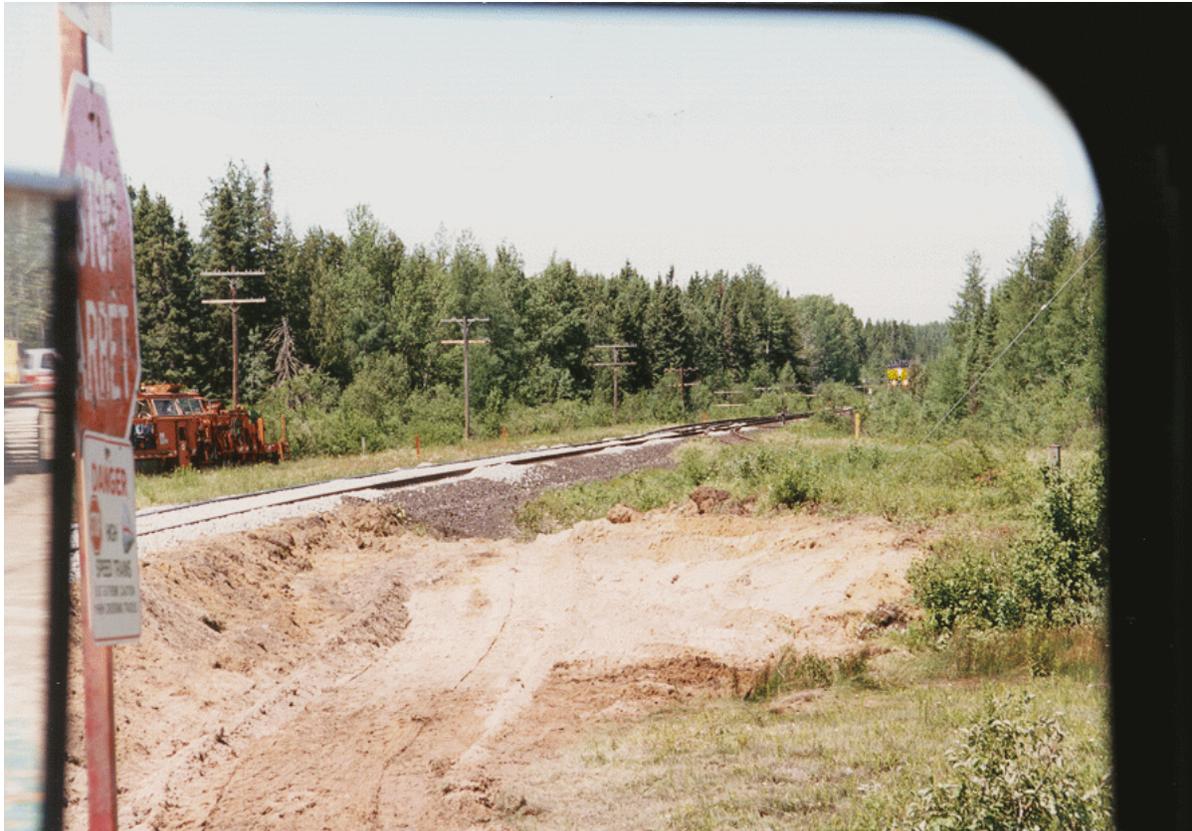
Pour déterminer ces lignes de visibilité, on s'est servi d'un camion similaire à celui en cause dans la collision et on a mesuré les lignes de visibilité à des intervalles de 15 m. On a signalé que les rétroviseurs extérieurs du tracteur ne gênaient pas beaucoup le conducteur quand il regardait en direction est ou en direction ouest. La figure 7 montre le point de vue qu'on avait du camion quand celui-ci était immobilisé au panneau d'arrêt situé au nord et qu'un train approchait de l'ouest (à environ 10 secondes du passage à niveau). La photographie représente approximativement le point de vue qu'on aurait de cet endroit.

Figure 7 — Reconstitution du BST représentant un train qui approche vu du panneau d'arrêt

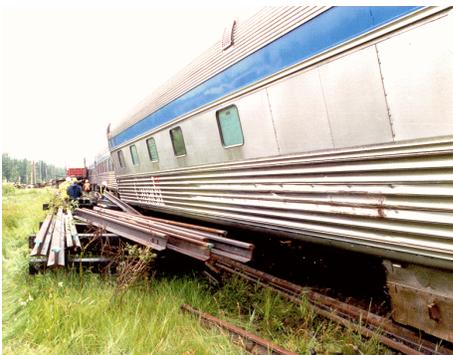
Figure 8 — Matériel de voie entreposé le long de la voie principale

Le matériel de voie entreposé, à savoir des traverses empilées jusqu'à une hauteur d'environ 1,2 m, des bouts de rail de longueurs variées, reposant sur le sol ou placés sur les traverses et des tas d'anticheminants et de selles de rail, était adjacent à la voie principale et se trouvait immédiatement à l'est du passage à niveau Becker, du côté sud de la voie principale. Le matériel de voie avait été placé à cet endroit plusieurs mois avant l'accident. Étant donné que ce matériel était à proximité de la voie principale, le train l'a heurté quand il a déraillé, et le camion l'a aussi heurté quand il a été poussé par le train le long de la voie.

Il n'existe pas de règles au sujet du matériel de voie placé le long de la voie principale. L'entreposage de matériel sur l'emprise après la fin des travaux est un problème de sécurité qui a été signalé dans d'autres rapports du BST (R94T0357, R95S0130). Toutefois, à cette époque, on se préoccupait davantage du risque d'accident attribuable à des vandales qui placeraient du matériel sur la voie ferrée, que du risque que du matériel placé près de la voie ne contribue à aggraver les conséquences d'un accident.
